# VKM 31012 – VKMA 31014

Bulletin technique - janvier 2012

AUDI, SEAT, SKODA, VW

Recommandations de montage

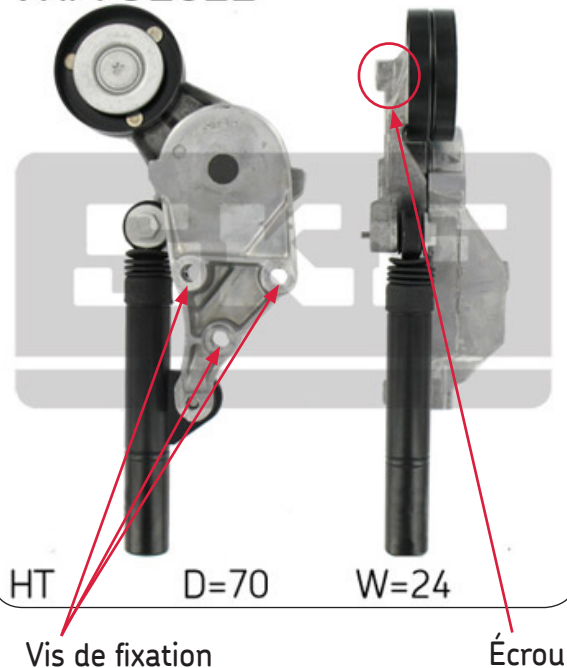
## VKM 31012

Sur les applications listées ci-dessus, le support du galet tendeur auxiliaire VKM 31012 risque de céder à proximité du point de fixation inférieur du piston hydraulique. Ce problème peut s'expliquer par :

Dans les 3 cas ci-dessus, le galet tendeur tente de compenser la poulie roue libre d'alternateur manquante et est soumis à des vibrations excessives. Le galet tendeur n'a pas été conçu pour fonctionner dans des conditions aussi extrêmes : le support du galet cède donc à proximité de la fixation inférieure du piston hydraulique.

- 1) Détendez la courroie multi-V en fixant la clé de taille appropriée sur l'écrou situé à l'arrière du galet tendeur VKM 31012 (voir image). Retirez ensuite la courroie du système. Retirez les 3 vis de fixation puis démontez le galet tendeur.
- 2) Avant de relâcher la tension, réinstallez le nouveau galet tendeur en veillant à ce que toutes les vis restantes soient serrées conformément aux couples spécifiés par le constructeur du véhicule. **Toujours** installer une courroie **neuve**, ne jamais réutiliser une ancienne courroie !
