# VKM 31012 – VKMA 31014

Bulletin technique - janvier 2012

AUDI, SEAT, SKODA, VW

Recommandations de montage

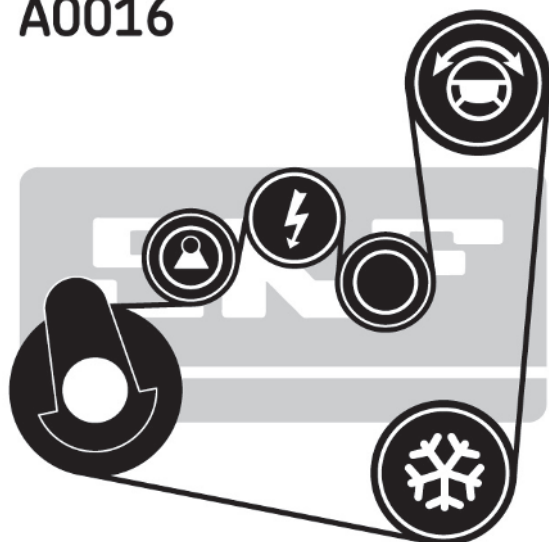
## A0016

Sur les applications listées ci-dessus, le support du galet tendeur auxiliaire VKM 31012 risque de céder à proximité du point de fixation inférieur du piston hydraulique. Ce problème peut s'expliquer par :

Dans les 3 cas ci-dessus, le galet tendeur tente de compenser la poulie roue libre d'alternateur manquante et est soumis à des vibrations excessives. Le galet tendeur n'a pas été conçu pour fonctionner dans des conditions aussi extrêmes : le support du galet cède donc à proximité de la fixation inférieure du piston hydraulique.

- 1) Détendez la courroie multi-V en fixant la clé de taille appropriée sur l'écrou situé à l'arrière du galet tendeur VKM 31012 (voir image). Retirez ensuite la courroie du système. Retirez les 3 vis de fixation puis démontez le galet tendeur.
- 2) Avant de relâcher la tension, réinstallez le nouveau galet tendeur en veillant à ce que toutes les vis restantes soient serrées conformément aux couples spécifiés par le constructeur du véhicule. **Toujours** installer une courroie **neuve**, ne jamais réutiliser une ancienne courroie !

Pour bénéficier d'une réparation complète et professionnelle, ne prenez aucun risque ! Changez tous les composants auxiliaires associés inclus dans les kits SKF VKMAF 31014-1 et VKMAF 31014-2 !
